11. CONCLUSIONI E CRITERI DI INTERVENTO

a cura di Walter Salvatore e Paolo Iannelli

12.1. ANALISI DELLE CRITICITÀ RILEVATE

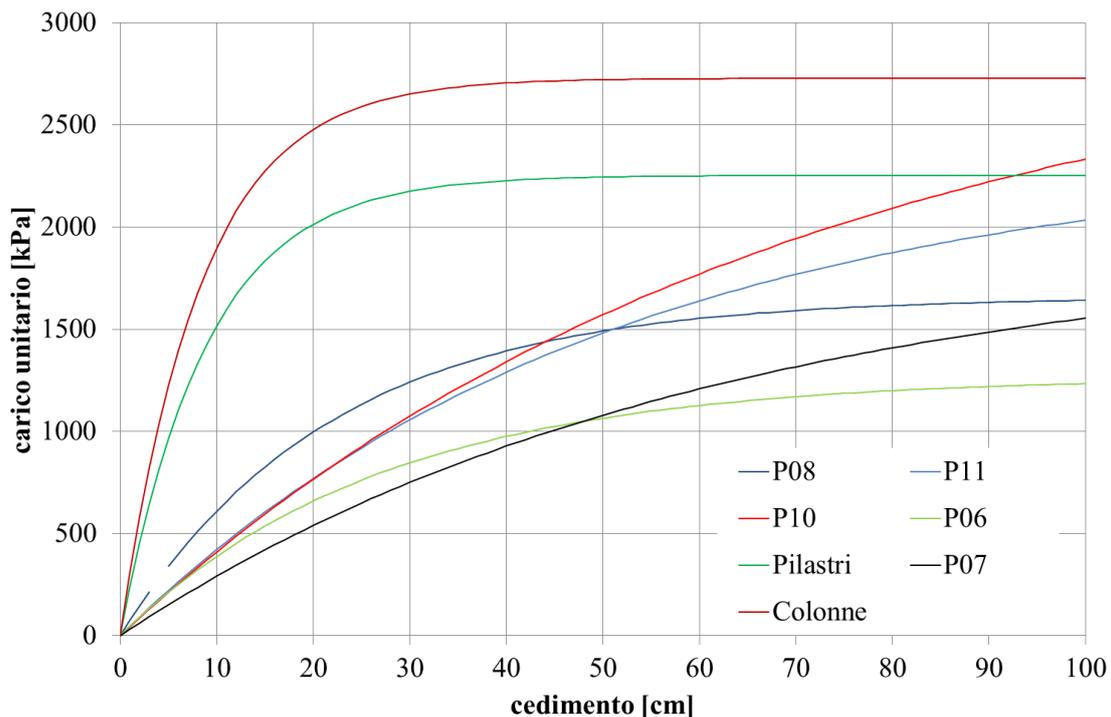
L'eterogeneità della rigidità delle diverse fondazioni esistenti nell'edificio, come evidente dai grafici in figura 11.2, comporta cedimenti differenziali, cosicché incrementi di carico possono tradursi nella nascita di danneggiamenti sulle strutture murarie sovrastanti o in un incremento dei dissesti già presenti.

Figura 11.1: Curve Carico unitario – Cedimento per le differenti sezioni indagate.

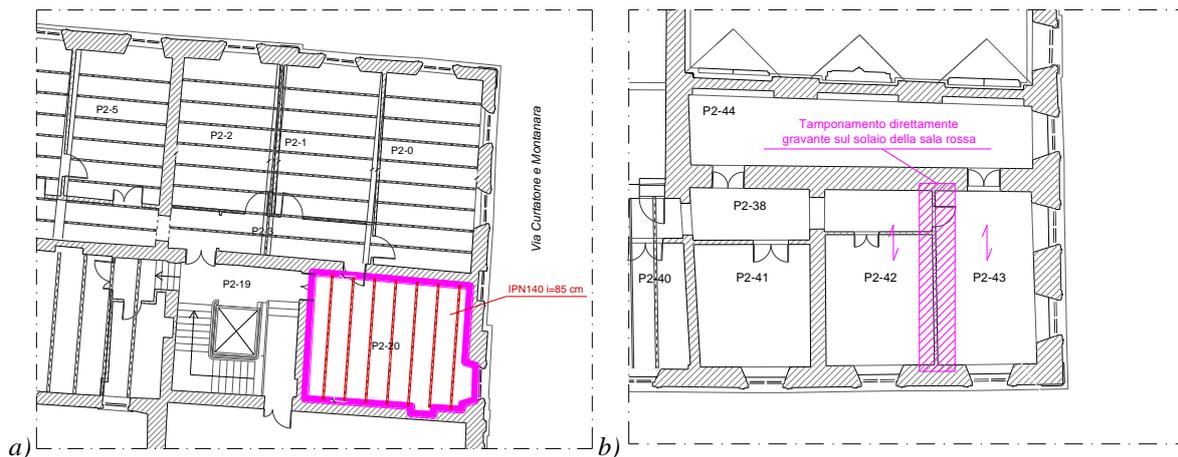
- Nella zona di pertinenza dell'Università di Pisa sono state riscontrate criticità riguardo le verifiche statiche del solaio del piano di calpestio della stanza P2-20 (figura 11.2.a).
- Nella zona di pertinenza dell'Università di Pisa il solaio di copertura della cosiddetta "sala rossa" (solaio di copertura della stanza P1-49) è caratterizzato da un esteso quadro fessurativo e da un elevato carico concentrato in mezzeria per la presenza di un tramezzo in mattoni (si veda anche la perizia eseguita in precedenza da AICE Consulting nell'Ottobre 2007).

Figura 11.2: a) Posizionamento solaio sala P2-20, b) tamponamento gravante direttamente sul solaio della sala rossa.

1. Nei locali in uso all'Università di Pisa, sale P1-52 e P1-49, è necessario effettuare il consolidamento dei corrispondenti solai di copertura (solai di calpestio dei locali P2-20 e P2-42/P2-43) prima del loro utilizzo, in funzione della destinazione d'uso che si vorrà assegnare.

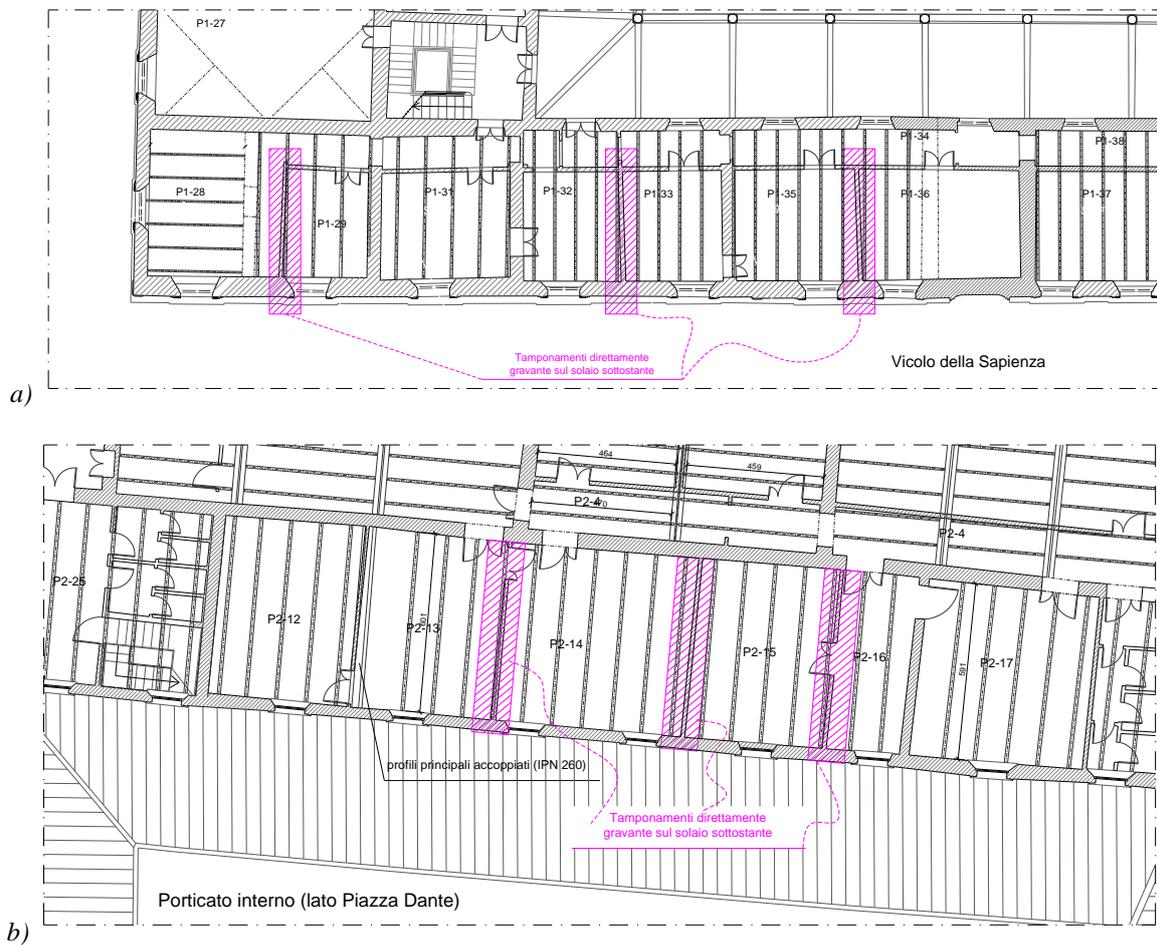
- Nella zona di pertinenza dell'Università di Pisa alcuni solai sono caratterizzati da un elevato carico concentrato in mezzeria per la presenza di tramezzi in mattoni forati tra le stanze P1-35 e P1-36, P1-32 e P1-33, P1-28 e P1-29 (Figura 2a), P2-13 e P2-14, P2-14 e P2-15, P2-15 e P2-16 (figura 11.3.b).

Figura 11.3: Tamponamenti direttamente gravanti sui solai sottostanti: a) piano primo (tamponamenti sui solai tra piano terra e piano primo), b) piano secondo (tamponamenti gravanti sui solai tra piano primo e piano secondo).

2. Nei locali in uso all'Università di Pisa è necessario effettuare il consolidamento del solaio in corrispondenza dei tramezzi presenti tra le sale P1-35 e P1-36, P1-32 e P1-33, P1-28 e P1-29 al piano primo, P2-13 e P2-14, P2-14 e P2-15, P2-15 e P2-16 al piano secondo.

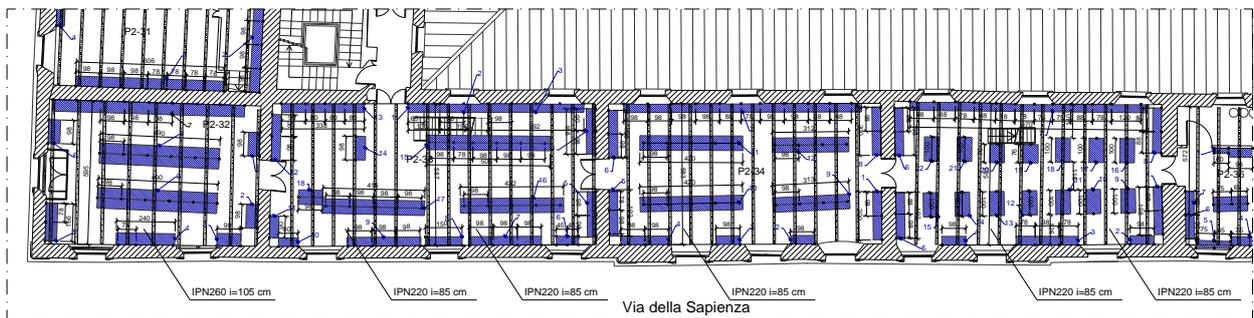
- Nella zona di pertinenza della Biblioteca Universitaria, le scaffalature appoggiano sulla pavimentazione in maniera puntuale, scaricando il peso in modo concentrato su solai e volte (figura 11.4).

- Nella zona di pertinenza della Biblioteca Universitaria, l'introduzione dei soppalchi con sovraccarico distribuito sull'intero ambiente (locali P2-22, P2-24, P2-29, P2-30, P2-32, P2-33, P2-34, P2-35, P2-36) ha alterato in modo significativo l'originaria risposta locale della struttura ai carichi dinamici, generando una notevole vulnerabilità nei confronti dell'instabilità fuori piano in corrispondenza delle pareti cui sono vincolate le travi; tale criticità è amplificata dalla mancanza di adeguato ammorsamento di molte delle pareti ortogonali.

Figura 11.4: Scaffalature presenti al piano secondo (Biblioteca Universitaria) che scaricano puntualmente sui solai.

3. Rimozione nella Biblioteca Universitaria, del materiale librario posto negli scaffali posizionati al secondo livello dei sopralchi metallici in corrispondenza delle sale P2-22, P2-24, P2-29, P2-30, P2-32, P2-33, P2-34, P2-35 e P2-36 e divieto di apporre alcun nuovo carico.

9. Realizzazione di basette di ripartizione in corrispondenza degli piedini d'appoggio delle scaffalature metalliche posizionate nelle sale della Biblioteca Universitaria.

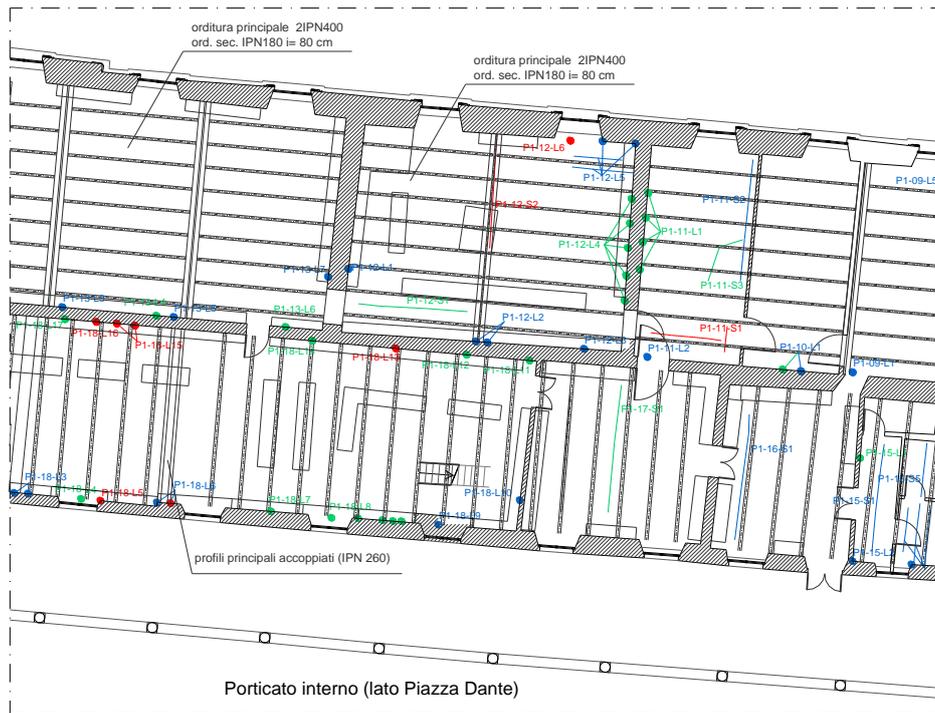
- In corrispondenza delle zone di appoggio delle travi principali e secondarie, in numerose stanze (in corrispondenza dei solai di copertura dei locali PT-6, PT-5, PT-4, P1-14, P1-12, P1-18, P1-29, P1-23), è presente uno quadro fessurativo che denota una concentrazione di tensioni (figura 11.5).

Figura 11.5: Dettaglio lesioni in corrispondenza delle travi principali (estratto del piano primo lato Piazza Dante).

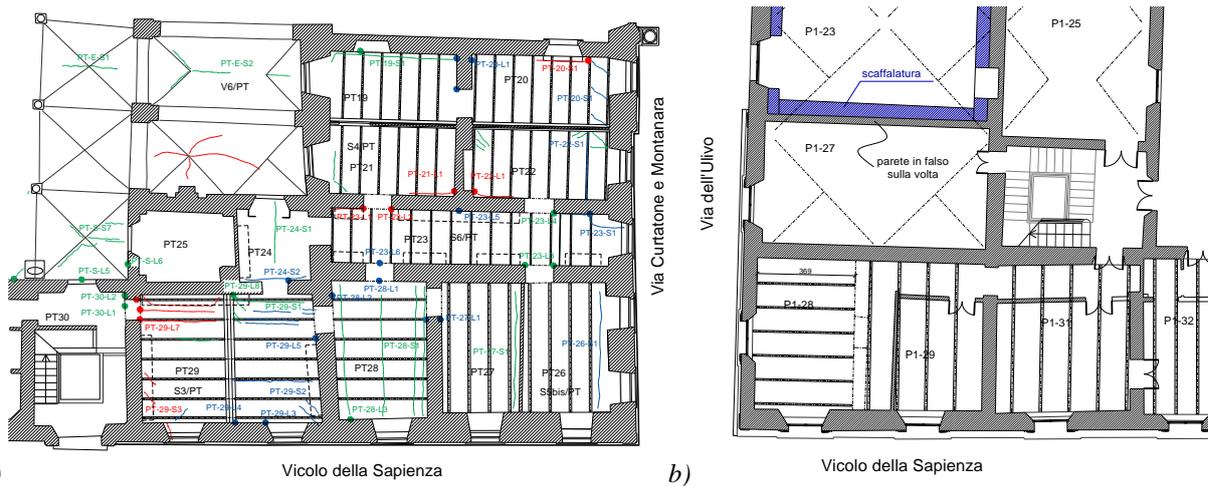
- Nella zona di pertinenza dell'Università di Pisa, in corrispondenza dell'angolo tra via Curtatone e Montanara e Vicolo della Sapienza, è presente un quadro fessurativo diffuso che denota la presenza di criticità locali per il sistema strutturale (figura 11.6).
- Nella zona di pertinenza della Biblioteca Universitaria, a separazione tra le sale P1-23 e P1-27 è presente un muro in mattoni direttamente poggiante sulla volta sottostante (figura 11.6.b).

Figura 11.6: a) Locali da PT-19 a PT-29, dettaglio quadro fessurativo (piano terra, angolo tra Via della Sapienza e Via Curtatone e Montanara), b) parete in falso appoggiata sulla volta, tra le sale P1-23 e P1-27 (piano primo).

- In corrispondenza delle pareti della zona d'angolo tra via Curtatone e Montanara e vicolo della Sapienza è stata riscontrata la presenza di quadri fessurativi significativi connessi a cedimenti differenziali (già riportato in figura 11.6.a).

4. Rimozione del materiale librario posizionato nella Biblioteca Universitaria in corrispondenza della parete di separazione tra la sala individuata come P1-23 (sala lettura) e P1-27 al primo piano.

11. Nella zona d'angolo via Curtatone e Montanara - Vicolo della Sapienza (sale da PT-19 a PT-29 al piano terra, P1-44, P1-45, P1-47, P1-49 e P1-50 al piano primo) e nella relativa porzione dell'Aula Magna Nuova (sala P1-51) è necessario effettuare il consolidamento delle strutture, incluso il sistema di copertura voltato dell'Aula Magna Nuova.

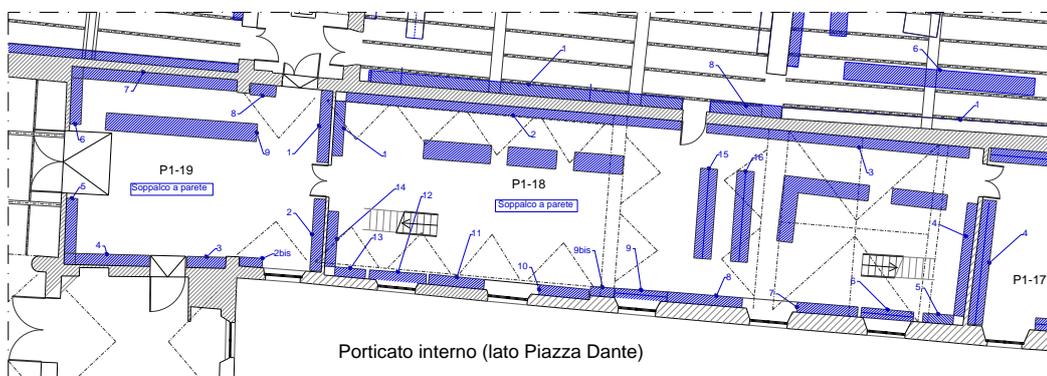
- Nella zona di pertinenza della Biblioteca Universitaria, nelle sale P1-18 e P1-19, è stata riscontrata la presenza di scaffalature e schedari appoggiati sulle volte in corrispondenza della zona centrale (figura 11.7).

Figura 11.7: Scaffalature presenti al piano primo (Biblioteca Universitaria) che scaricano puntualmente sulle volte.

5. Rimozione nella Biblioteca Universitaria, del materiale librario posto negli scaffali e negli schedari posizionati nella zona centrale delle sale P1-18 e P1-19 e divieto di apporre elevati carichi (scaffalature/schedari) nelle zone centrali di sale su strutture voltate.

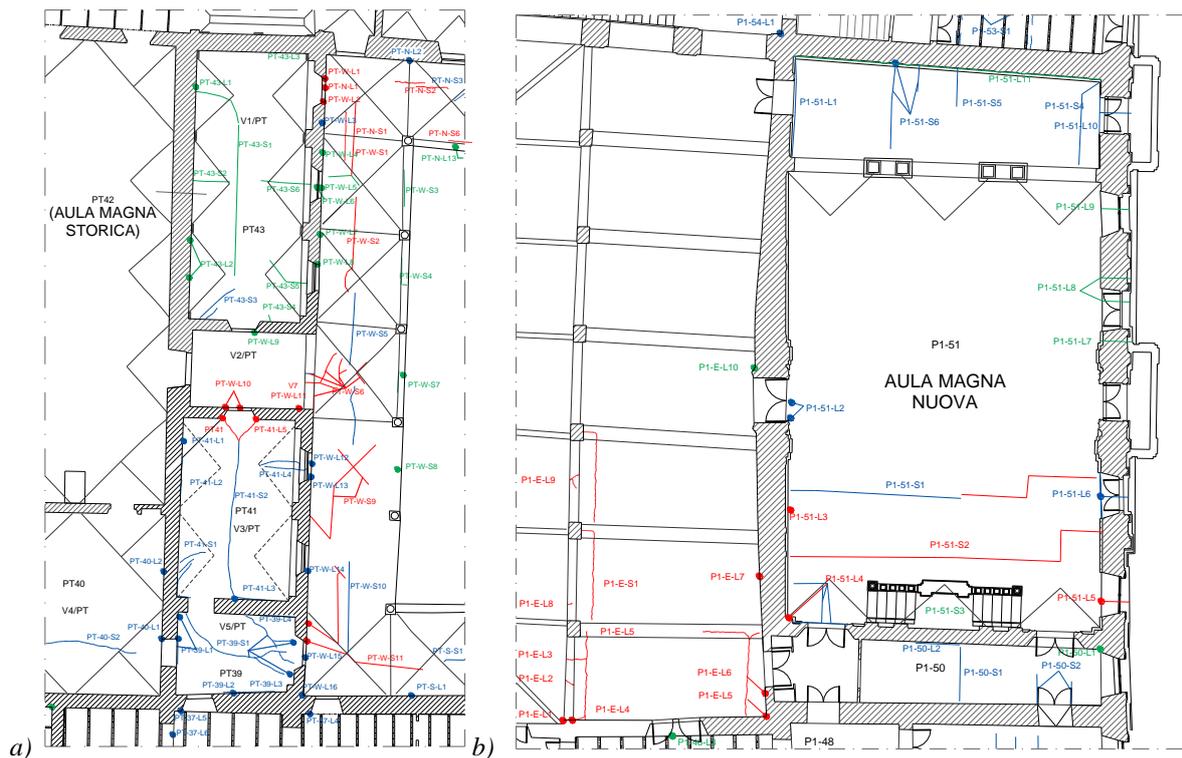
- Nella zona di pertinenza dell'Università di Pisa, in corrispondenza delle stanze voltate lato Aula Magna Storica (locali PT-41 e PT-43) e del relativo porticato, è stata riscontrata la presenza di evidenti segnali di cedimenti differenziali (figura 11.8.a).
- In corrispondenza della volta di copertura dell'Aula Magna Nuova è stata riscontrata la presenza di cedimenti significativi (figura 11.8.b).
- In corrispondenza del porticato circostante il cortile interno è stata riscontrata la presenza di evidenti cedimenti differenziali.
- In corrispondenza degli appoggi dei travicelli in legno della copertura del porticato a I piano è stata riscontrata la presenza di spostamenti significativi (figura 11.9).

Figura 11.8: Quadro fessurativo riscontrato in corrispondenza a) delle sale di fronte all'Aula Magna Storica (piano terra, sale PT-41 e PT-43), b) dell'Aula Magna Nuova (piano primo).

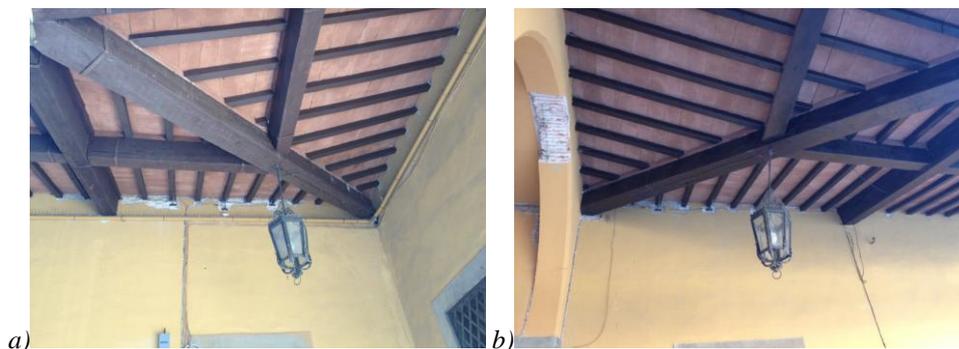
Figura 11.9: Sfilamento dei travicelli della copertura del porticato al piano primo: a) angolo tra Via della Sapienza e Via Curtatone e Montanara, b) angolo tra Piazza Dante e Via dell'Ulivo.

12. E' necessario eseguire il consolidamento del porticato e delle volte del loggiato.
13. E' necessario il consolidamento della struttura di copertura in legno del loggiato a I piano.

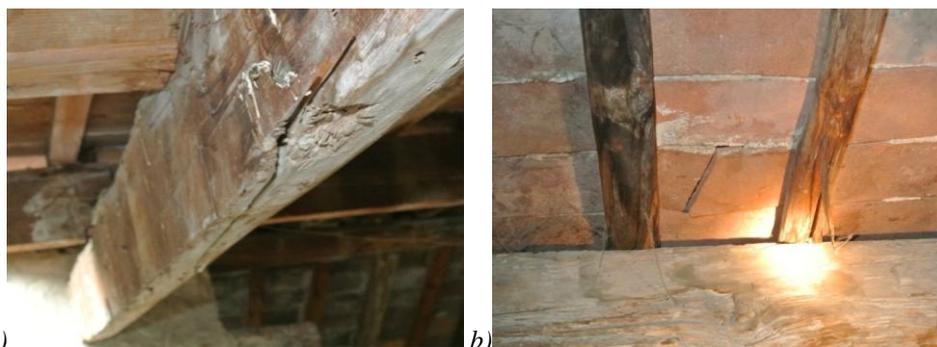
- E' stata riscontrata la presenza di elementi di capriata in legno ammalorati, degradati o danneggiati e quindi non più efficaci (figura 11.10.a).
- Il manto di copertura è localmente ammalorato (figura 11.10.b).

Figura 11.10: a) Esempio di elemento di capriata in legno ammalorato, b) ammaloramento del manto di copertura.

16. E' necessaria la predisposizione di un sistema di regimentazione e smaltimento delle acque piovane dal cortile.
17. E' necessaria una manutenzione straordinaria del manto di copertura e del sistema di raccolta delle acque piovane (pluviali e discendenti).

18. E' necessaria l'integrazione/sostituzione (ove necessario) degli elementi di capriata in legno ammalorati o degradati/danneggiati.

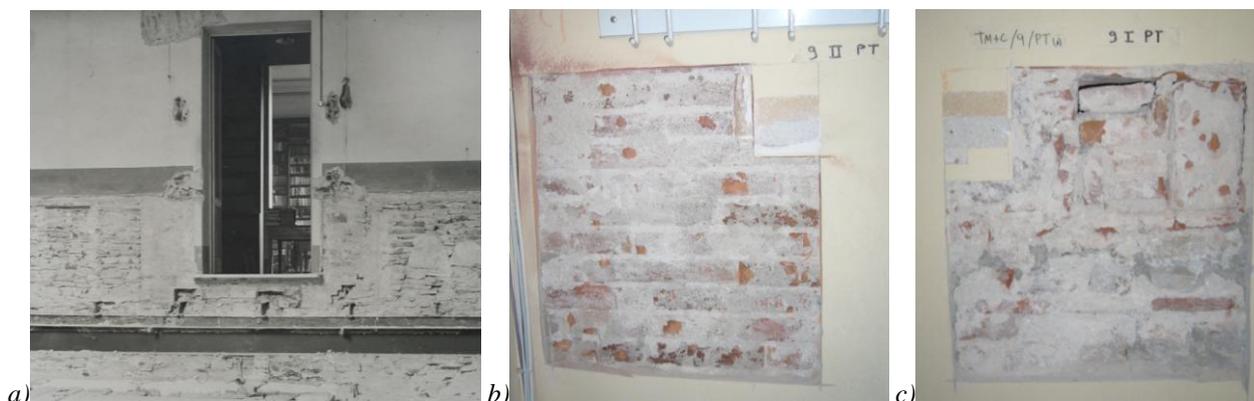
Figura 11.11: a) Discontinuità nella tessitura muraria, b-c) esempio di paramenti accostati (piano terra).

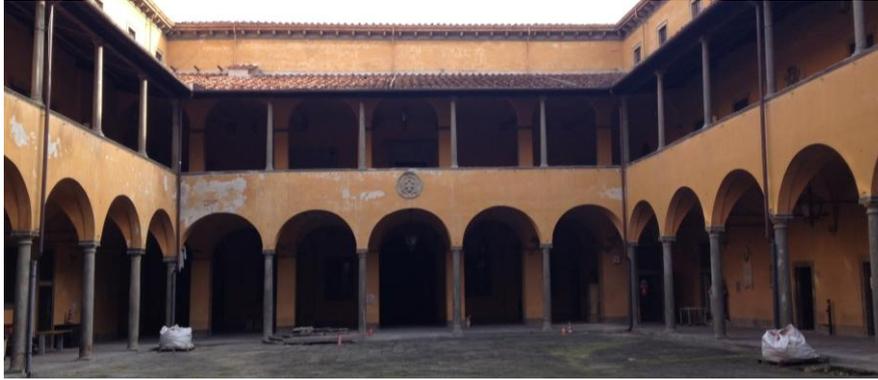
- Tra i pilastri del loggiato del piano terra e quelli del primo piano in corrispondenza dell'Aula Magna Nuova è stata riscontrata la presenza di disallineamenti (figura 11.12).

Figura 11.12: Disallineamento tra i pilastri del porticato al piano terra e quelli del piano primo.

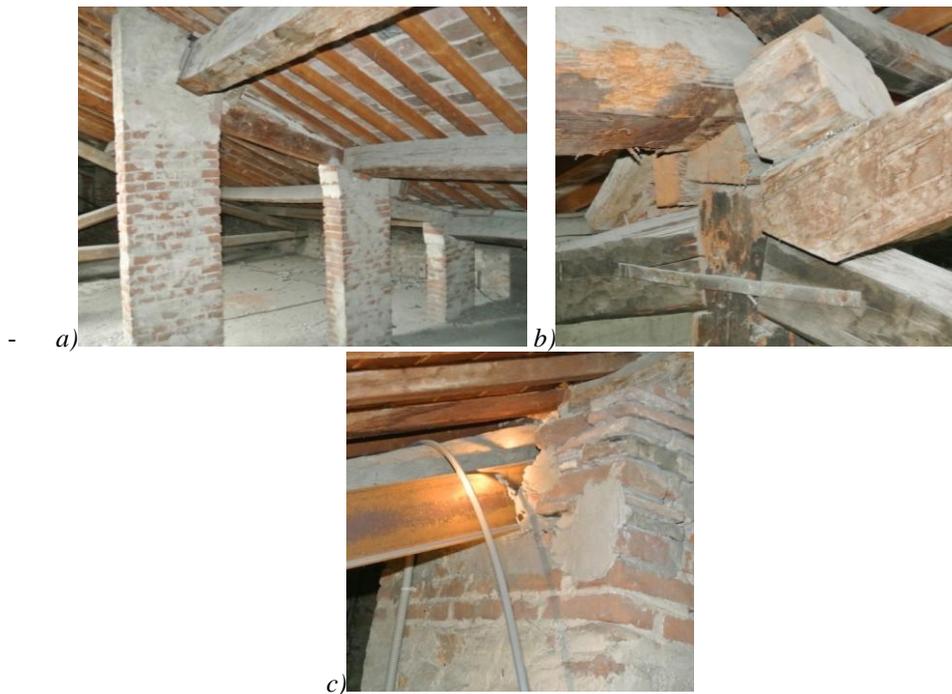
- E' stata riscontrata la presenza di muretti di appoggio delle travi di copertura (figura 11.13.a)
- E' stata riscontrata la presenza di connessioni non efficaci tra gli elementi costituenti alcune capriate in legno (figura 11.13.b).
- E' stata riscontrata la presenza di appoggi non adeguati delle capriate in legno sulla muratura (Figura 11.13.c).

- Figura 11.13: Alcuni dettagli delle capriate in legno: a) appoggio in corrispondenza del colmo della capriata, b) appoggio della capriata sulla muratura, c) muretti di sostegno presenti nel sottotetto.

3. Sostituzione dei muretti di appoggio delle travi di copertura con idonei elementi.
4. Consolidamento della struttura portante di copertura attraverso la giunzione efficace, ove necessario, dei nodi delle capriate in legno, la sostituzione/integrazione degli elementi di allettamento delle capriate sulla struttura muraria e la sostituzione degli spezzoni utilizzati per livellare o per appoggiare i vari elementi tra di loro.

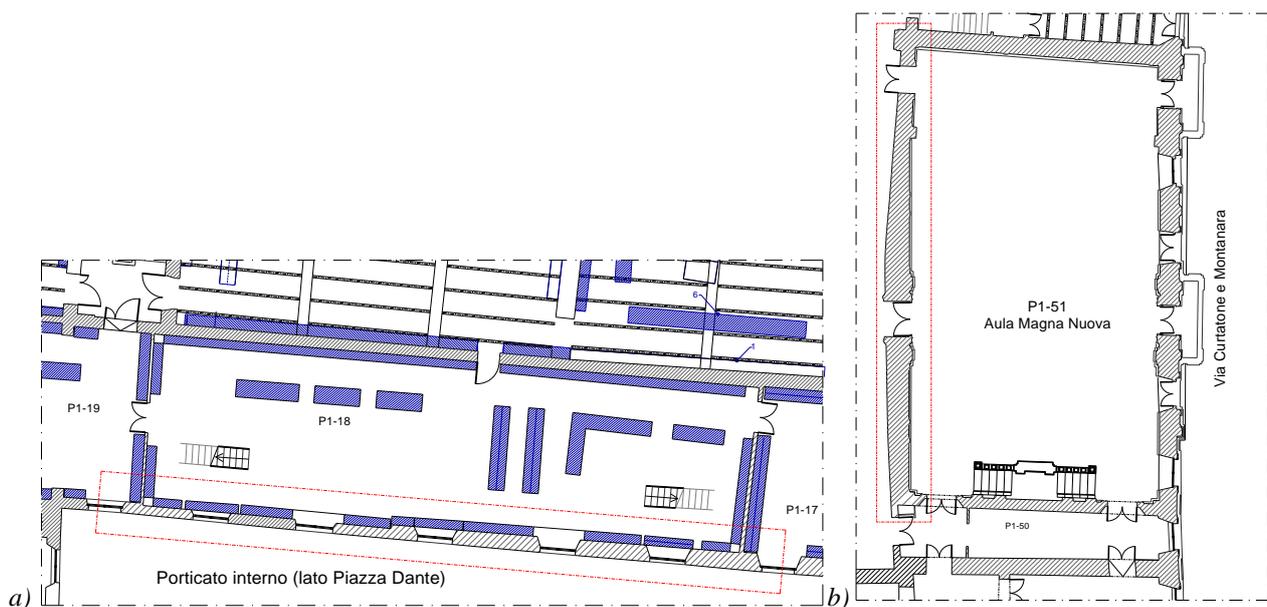
- E' stata riscontrata la mancanza di ammorsamenti efficaci tra le pareti ortogonali.
- E' stata riscontrata l'assenza di elementi di ritegno o di contrasto efficaci nei confronti delle azioni dinamiche fuori piano per la parete longitudinale del porticato parallelo a Piazza Dante, sia al primo sia al secondo piano (figura 11.14.a).
- E' stata riscontrata l'assenza di elementi di ritegno o contrasto efficaci nei confronti delle azioni dinamiche fuori piano per le pareti longitudinali dell'Aula Magna Nuova (figura 11.14.b).

Figura 11.14: Assenza di elementi di ritegno verso le azioni dinamiche fuori piano per la parete longitudinale del porticato parallelo a Piazza Dante (piano primo).

5. Interventi volti a garantire il miglioramento della collaborazione delle pareti ortogonali laddove necessario.
6. Interventi volti a garantire una maggiore stabilità nei confronti delle azioni dinamiche fuori piano per la pareti longitudinali del porticato parallelo a Piazza Dante, sia al primo sia al secondo piano, e dell'Aula Magna Nuova.
