PROGETTO DI MANUTENZIONE
STRAORDINARIA PER IL
RIFACIMENTO DELLA
PAVIMENTAZIONE E DELLA
IMPERMEABILIZZAZIONE DELLA
TERRAZZA E DELLE GRADONATE
DEL FABBRICATO SEDE DEL
DIPARTIMENTO DI ECONOMIA E
MANAGEMENT UBICATO IN VIA
R I D O L F I 1 0 P I S A

PROGETTO ESECUTIVO

RELAZIONE GENERALE

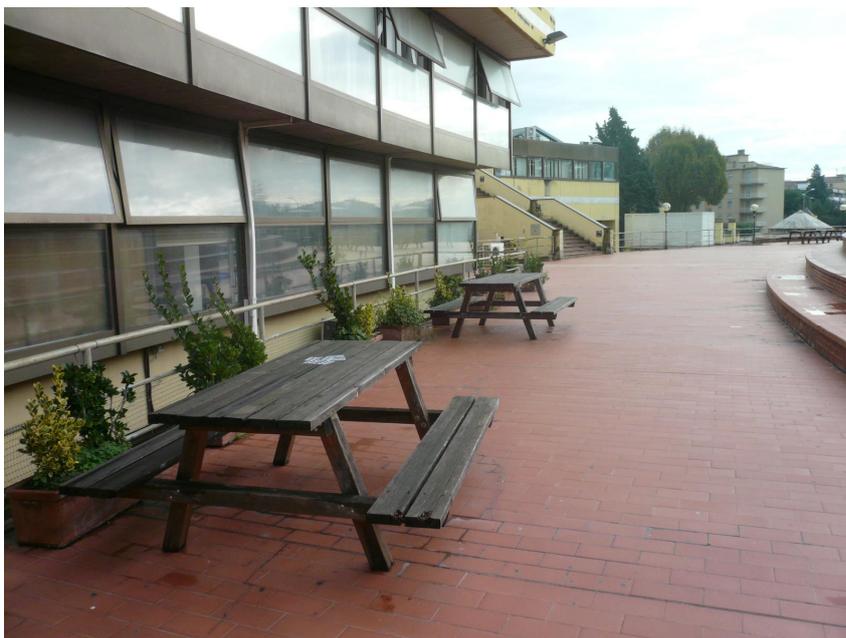
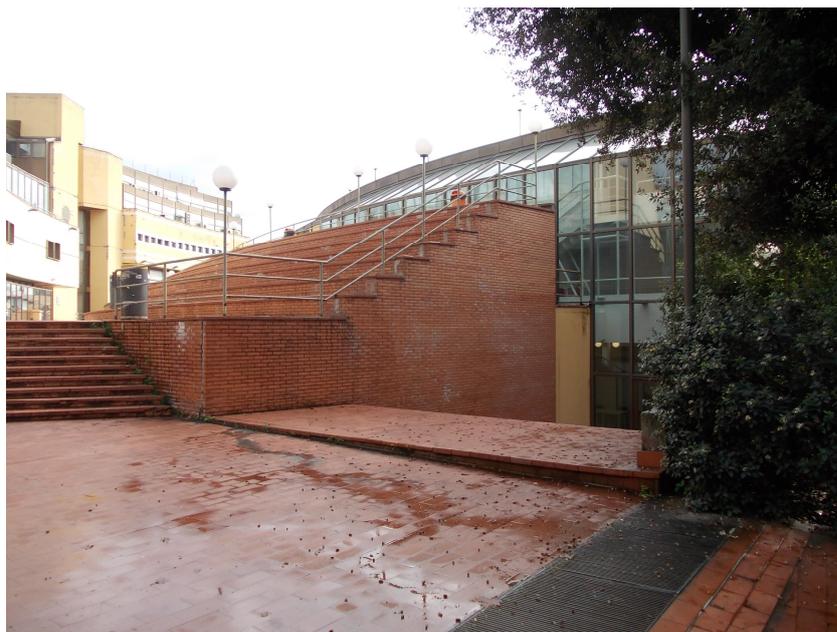
1- I piazzali

Attualmente tutta la pavimentazione, anche delle gradonate, è formata da mattonelle di cotto di dimensione 15x30 cm. in cattivo stato di manutenzione, e le alzate delle gradonate sono invece realizzate in mattone faccia vista come il resto delle murature circostanti. Esse si presentano in molti punti, in particolar modo negli angoli, lesionate a causa di movimenti della struttura e della mancanza di ancoraggi del paramento murario alla struttura portante sottostante.

E' previsto poi il rifacimento delle alzate in muratura di tutte le gradonate e dei gradini delle scale con mattoni faccia vista dello stesso tipo di quelli esistenti fino agli angoli degli stessi.

Ciò si rende necessario per una corretta esecuzione dell'impermeabilizzazione dell'intera area, e anche per eliminare le rotture e movimenti che la muratura in parola presenta. Si dovrà avere cura di eseguire un perfetto ammorsamento della nuova muratura a quella esistente, e nella parte alta ove indicato in progetto si dovranno eseguire fissaggi meccanici alla struttura sottostante secondo i particolari progettuali.

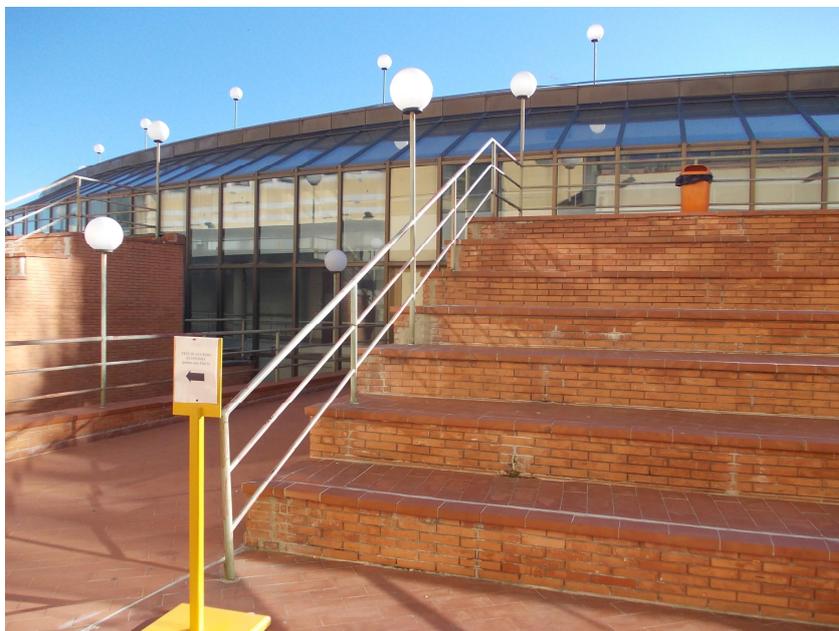
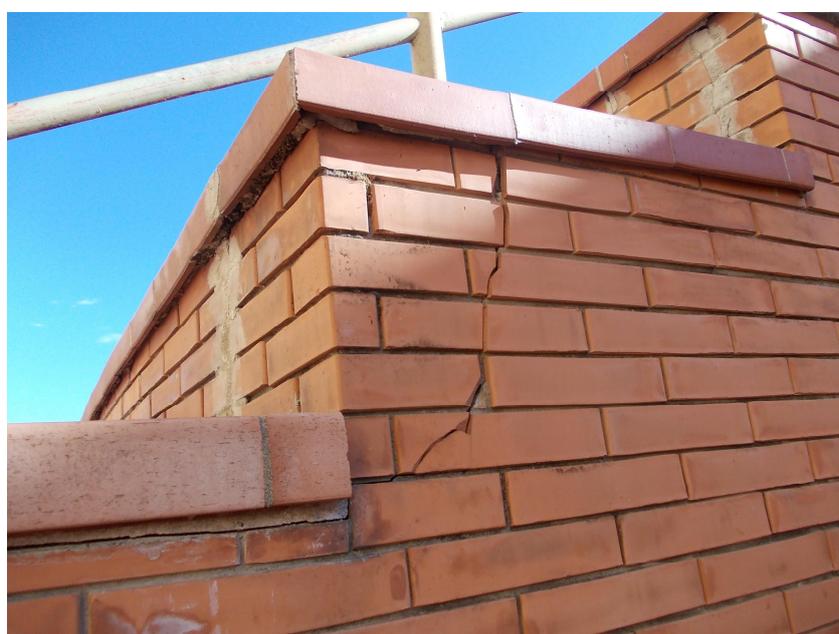
2- Le gradonate

La pavimentazione è anch'essa lesionata in molti punti, e la presenza di un massetto bagnato sottostante ha provocato nei punti ove l'impermeabilizzazione è più deteriorata, infiltrazione di acqua nei locali sottostanti.

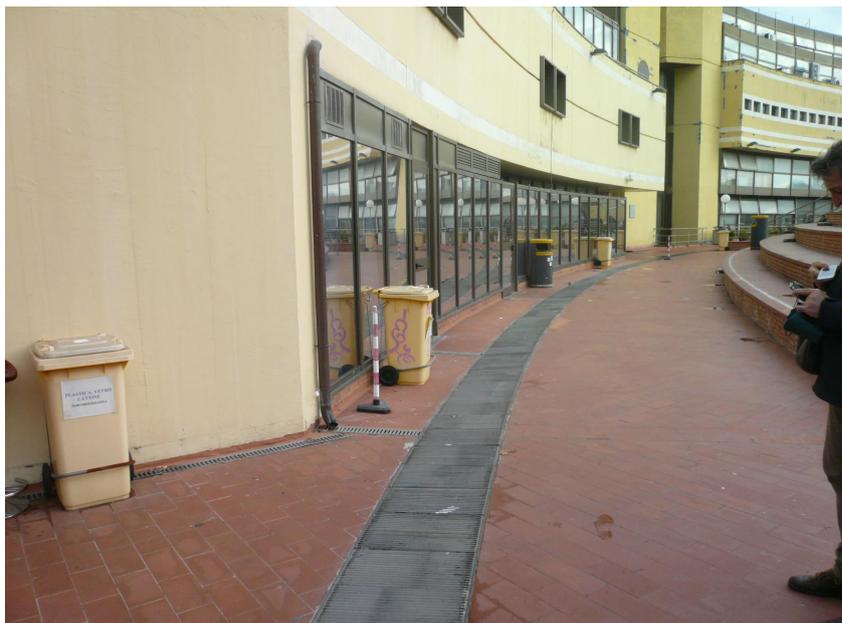
3- La canale grigliata

E' presente una canale grigliata con andamento curvilineo di raccolta delle acque piovane nella prima parte del piazzale in adiacenza al bar collocata su una porzione di solaio impostato a quota più bassa rispetto a quello

adiacente che costituisce la copertura delle aule sottostanti, e che confluisce le acque in due sole tubazioni di diametro insufficiente che spariscono nei controsoffitti e cassonetti sottostanti senza possibilità di mappatura. Altre tubazioni sono state chiuse in quanto, passanti sotto il pavimento del bar, hanno dato problemi di perdite con infiltrazione ai locali sottostanti attualmente (in parte) inagibili.

Sono state completamente abbandonate le vecchie tubazioni di scarico insufficienti nei diametri e non mappabili.

E' stata spostata la canale principale di raccolta delle acque piovane, che conserva la sezione fino alla fine del suo nuovo percorso, più in adiacenza al fabbricato (bar) consentendo così, con una idonea pendenza su tutti i lati, di eliminare tutte le canalette aggiunte nel tempo per risolvere i problemi di ristagno dell'acqua. La nuova canale porta le acque, con il suo nuovo percorso, fuori dal fabbricato ove una gronda e relativa tubazione in pvc idoneamente dimensionata scarica le stesse in un pozzetto al piede collegato poi alla fognatura bianca presente. In questo modo oltre che ad avere un sistema facilmente manutenibile, si è eliminato il problema di eventuali infiltrazioni all'interno del fabbricato per rotture delle tubazioni di scarico, e/o allagamenti dei locali limitrofi in caso di intasamento delle tubazioni stesse. Per il calcolo della portata e del giusto dimensionamento della canale di raccolta si rimanda al calcolo allegato alla presente.

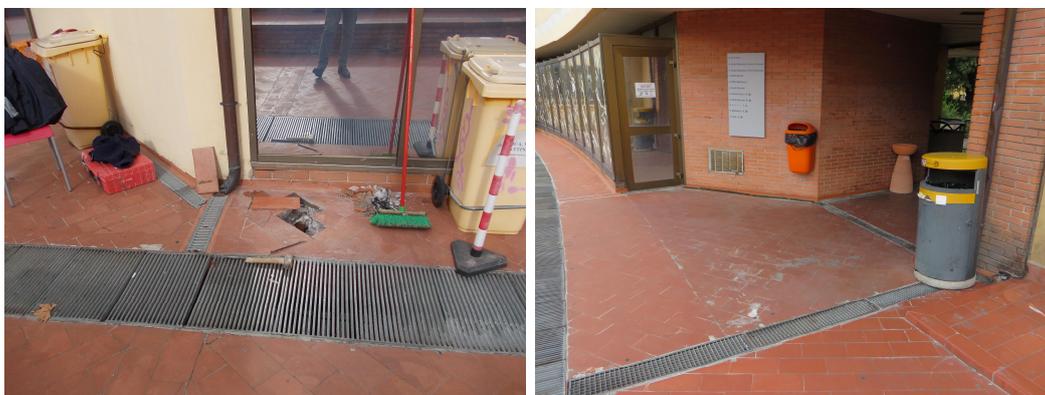
4- Le griglie presenti

Anche le pendenze della pavimentazione, in particolare in adiacenza al bar, non risultano corrette ed hanno costretto interventi di inserimento di tratti di griglie prefabbricate che riversano le acque nella canale principale.

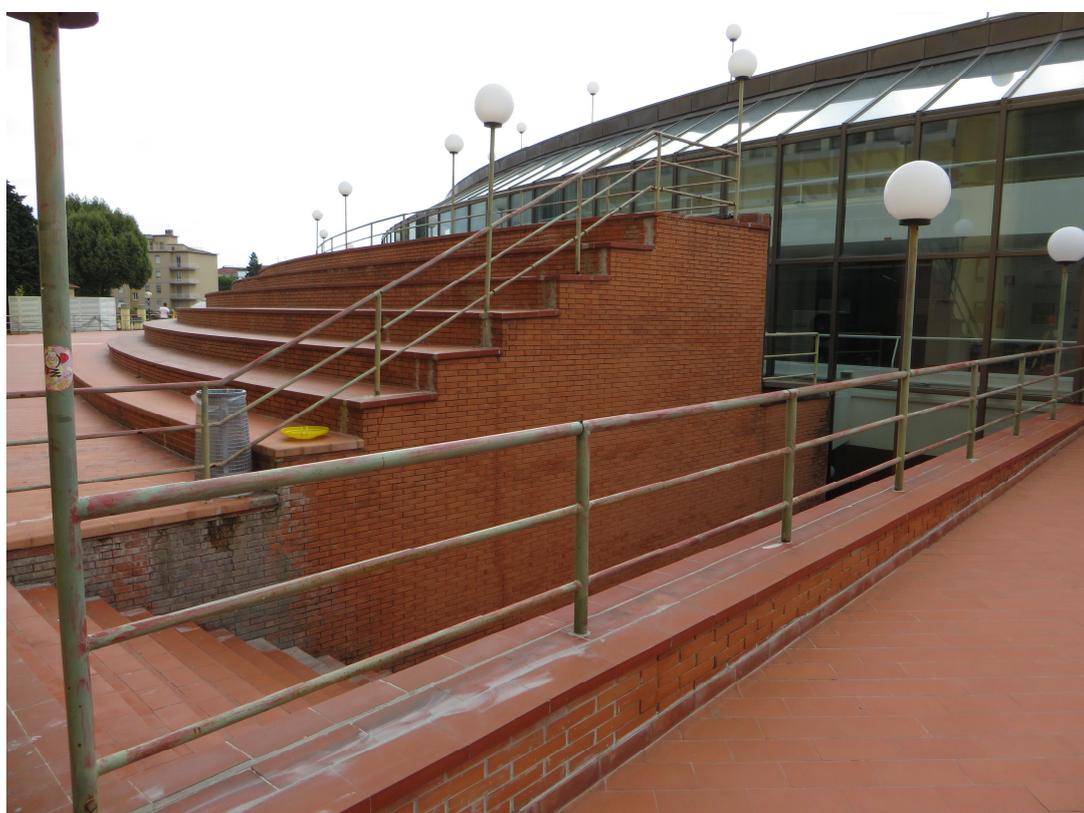
5- Le ringhiere

Le ringhiere presenti che attualmente costituiscono il sistema di protezione dell'area in parola verso spazi sottostanti e/o comunque non accessibili, sono costituite da tre tubolari orizzontali incrociati da un tubolare verticale ogni due metri circa in pessime condizioni di manutenzione, e risultano non conformi per dimensione e maglia alla normativa esistente. Le stesse ringhiere sono integrate con i lampioni di illuminazione dell'area che sono alimentate con cablaggio inserito all'interno di un sistema di tubazioni in rame collocate esternamente.

E' previsto il rifacimento completo delle ringhiere che attualmente costituiscono il sistema di protezione dell'area in parola verso spazi sottostanti e/o comunque non accessibili, e che non sono conformi per dimensione e maglia alla normativa esistente. In particolare le stesse sono

state progettate in acciaio zincato a caldo con profili commerciali appositamente lavorati secondo le indicazioni progettuali. Le stesse sono state calcolate, anche nei fissaggi, al fine di rispettare i carichi previsti dalla normativa esistente in caso di sollecitazioni di spinta indotte dall'affollamento, e nel rispetto di quanto previsto nei termini di spazi aperti nella maglia che costituisce il disegno della stessa.

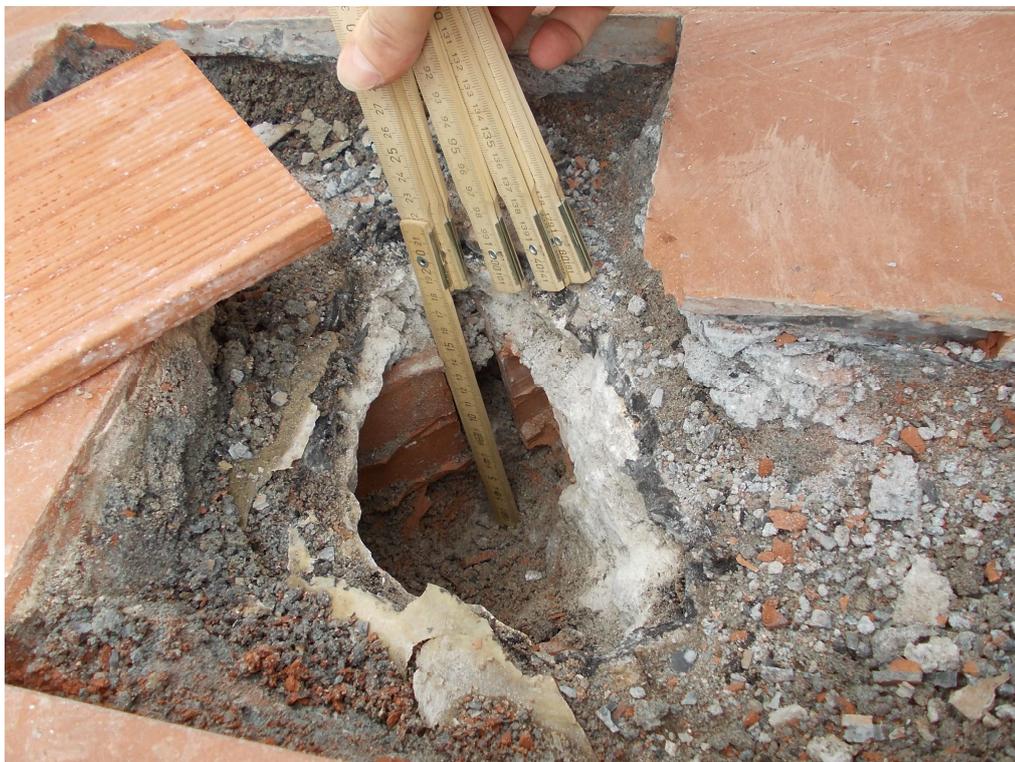
6- Saggi sulla pavimentazione in adiacenza al bar

Sono stati effettuati saggi sulla pavimentazione del piazzale in più punti che hanno consentito di individuare quote differenziate dei solai nella parte ove è presente la canale grigliata nonché di conoscere la stratigrafia dei massetti sottostanti e delle impermeabilizzazioni presenti. Il massetto risulta completamente impregnato di acqua, con strati differenti di formazione pendenze e massetto di pavimentazione. Il saggio sulla

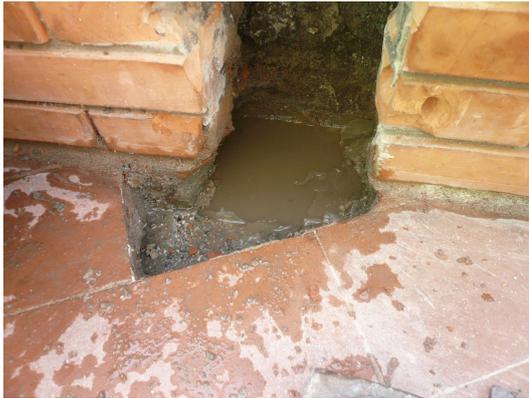
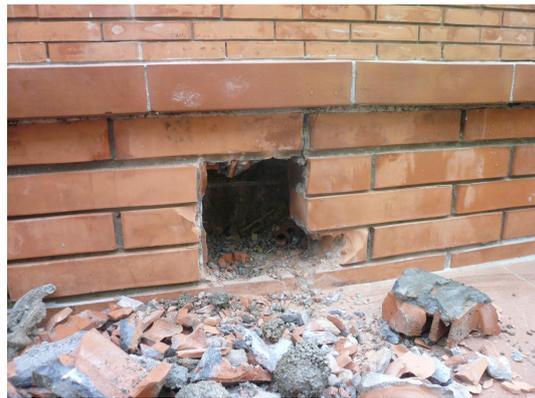
8- Saggi gradonate

muratura verticale delle gradonate (alzate dei gradoni) ha evidenziato la mancanza di impermeabilizzazione sulle gradonate stesse.

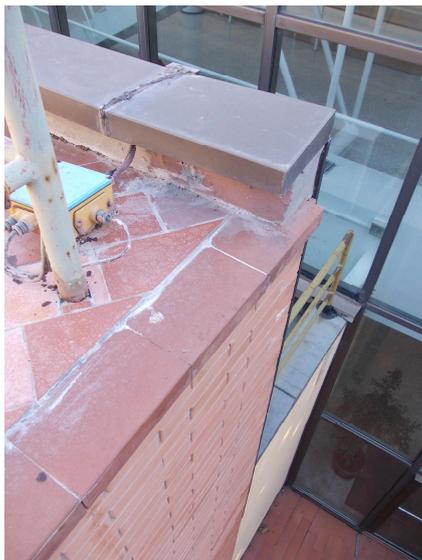
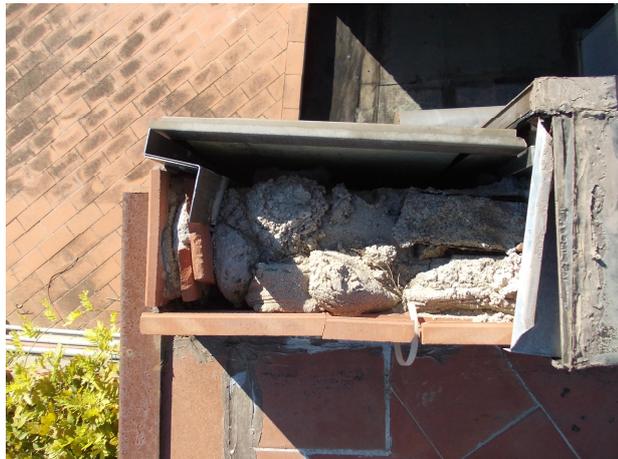
9- Il cordolo alto

Nella parte alta delle gradonate a coronamento delle stesse è presente un cordolo di muratura con soprastante scossalina in alluminio in cattivo stato manutenzione e in parte scoperto che costituisce motivo di infiltrazioni.

Su tutti i muretti presenti e di progetto, salvo diversamente indicato sugli elaborati progettuali, è prevista una nuova scossalina in alluminio come quelle esistenti, previa demolizione di quelle deteriorate.
